# INFORME EUROPEO DE EVALUACIÓN DE TÚNELES

## “EUROTAP 2010”

29 de julio de 2010

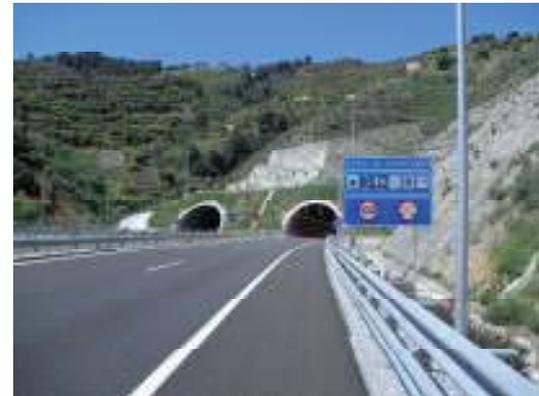
**Cantalobos**

**Evaluación EuroTAP: Muy satisfactorio**

- 😊 Dos tubos con interconexiones y vías adicionales de escape y rescate cada 434 m.
- 😊 Semáforos y barreras delante de las bocas.
- 😊 Radio tráfico en todo el túnel; el operador puede emitir mensajes.

- 😊 Señales luminosas para indicar dirección de escape y distancia a salida más próxima.
- 😊 El humo y el calor no pueden penetrar en las vías de escape hacia el exterior; puertas suficientemente ignífugas.

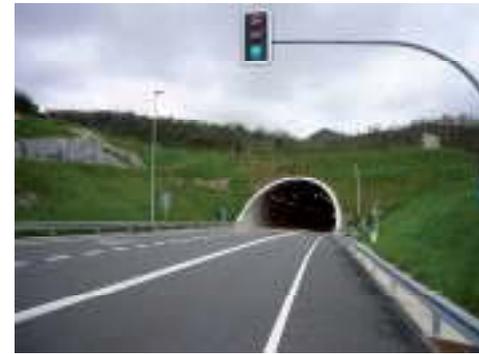
**Evaluación EuroTAP: Muy satisfactorio**

- 😊 No se permite transportar materias peligrosas a través del túnel.
- 😊 Semáforos y barreras delante de las bocas.
- 😊 Radio tráfico en todo el túnel; el operador puede emitir mensajes.

- 😊 El humo y el calor no pueden penetrar en las vías de escape hacia el exterior; puertas suficientemente ignífugas.
- 😊 El puesto de mando centralizado del túnel cuenta con personal cualificado las 24 h.

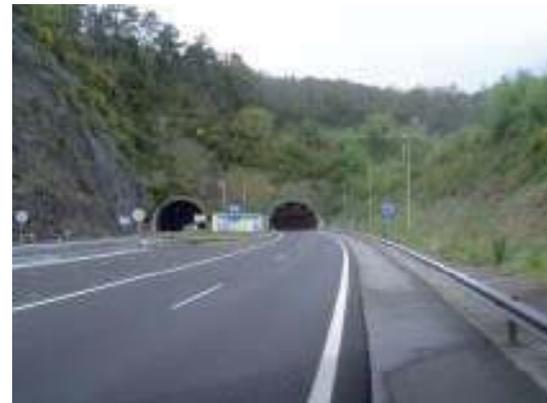
**Evaluación EuroTAP: Insatisfactorio**

- 😊 Sistema de videovigilancia permanente.
- 😊 Carriles de emergencia a todo lo largo del túnel.
- 😊 Hay teléfonos de emergencia y extintores cada 135 metros.
- 😊 Sistema automático de aviso de incendio; en caso de incendio, la ventilación se activará automáticamente. La ventilación es suficientemente potente como para hacer frente a un incendio.
- 😊 Los vehículos del servicio de rescate pueden pasar las bocas del túnel.
- 😊 El puesto de mando centralizado del túnel cuenta con personal cualificado las 24 horas; se realizan entrenamientos con regularidad.
- 😊 Existe un plan de emergencias actualizado y completo. Se realizan entrenamientos de emergencia con regularidad.

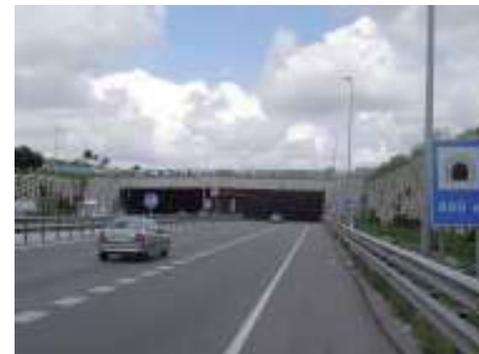
Evaluación EuroTAP: satisfactorio

- 😊 Dos tubos con interconexiones, vías adicionales de escape y rescate cada 267 m.
- 😊 Semáforos y barreras delante de las bocas.
- 😊 Sistema de videovigilancia permanente.

- 😊 Hay teléfonos de emergencia cada 100 metros.
- 😊 Hay extintores cada 50 metros.
- 😊 El humo y el calor no pueden penetrar en las vías de escape hacia el exterior; puertas suficientemente ignífugas.

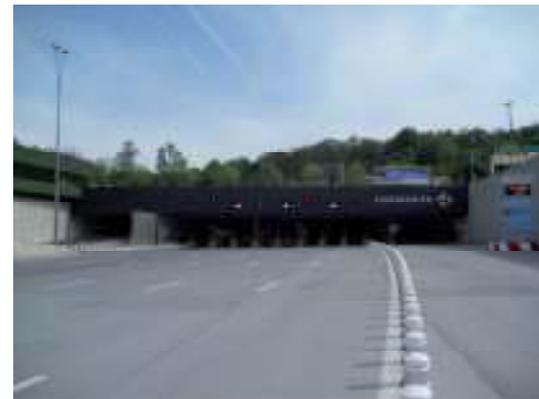
**Evaluación EuroTAP: Muy satisfactorio**  
**Mejor resultado del estudio 2010**

- ☺ Un túnel con dos plantas y conexiones transversales como vías adicionales de escape y rescate cada 200 metros.
- ☺ Se prohíbe el tráfico de vehículos pesados y el transporte de materias peligrosas.

- ☺ El humo y el calor no pueden penetrar en las vías de escape hacia el exterior; puertas suficientemente ignífugas.
- ☺ Sistema automático de aviso de incendio; en caso de incendio, la ventilación se activará automáticamente y el túnel se cerrará.

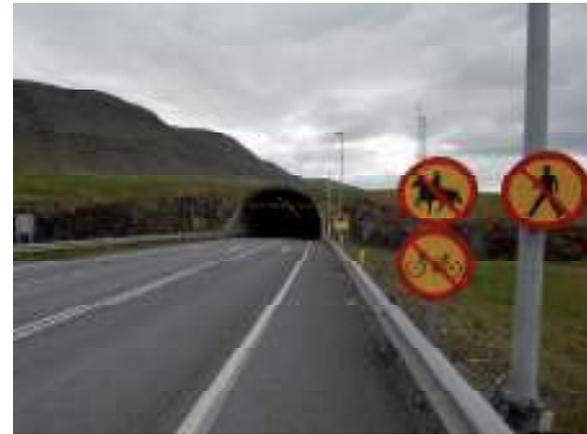
Peor resultado del estudio 2010

- 😊 Semáforos y barreras delante de las bocas.
- 😊 Radio tráfico en todo el túnel; el operador puede emitir mensajes.
- 😊 Videovigilancia con cámaras cada 525 metros, aproximadamente.
- 😊 Hay zonas para averías cada 500 metros.
- 😊 Hay teléfonos de emergencia cada 500 metros.
- 😊 Hay extintores cada 250 metros.
- 😊 El puesto de mando centralizado del túnel cuenta con personal cualificado las 24 h.
- 😊 Radiocomunicación en todo el túnel para bomberos, policía y personal del túnel.
- 😊 El plan de emergencia está completo.

- 😞 La iluminación es muy deficiente.
- 😞 No hay altavoces.
- 😞 No es posible realizar una videovigilancia permanente.
- 😞 No hay detección automática de incidencias de tráfico, así como tampoco se dispone de zonas para averías, teléfonos de emergencia ni extintores.

- ◆ Las medidas preventivas son aceptables, al menos, en lo que a la estructura se refiere, con carriles anchos y zonas para averías. Sin embargo, la iluminación es muy deficiente. El túnel se vigila las 24 h. desde un puesto de mando centralizado, con personal cualificado, pero la videovigilancia es incompleta.
